第2次調査

柱(又は耐力壁)・・・ア. 柱の損傷

柱(又は耐力壁)・・・イ. 耐力壁の損傷

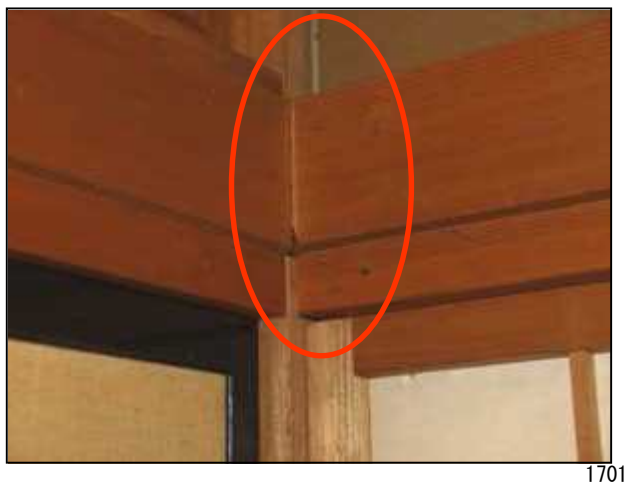
1701

柱と梁の仕口にわずかなずれが生じている。

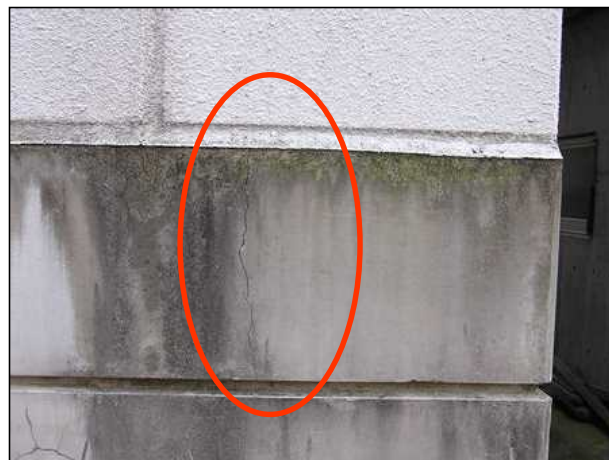
1702

柱脚コンクリートのひび割れが見られる。

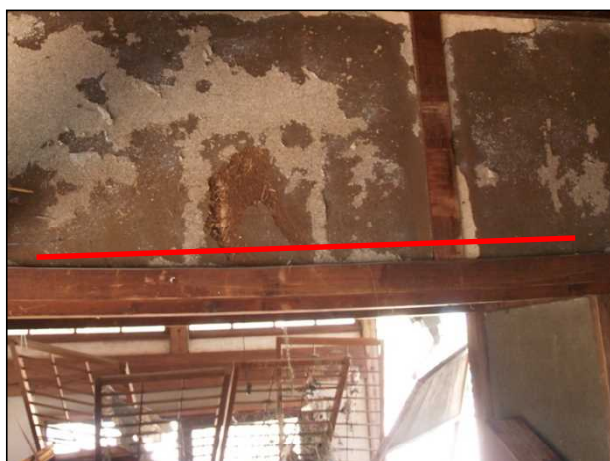
1703

柱、梁が若干たわんでいる。

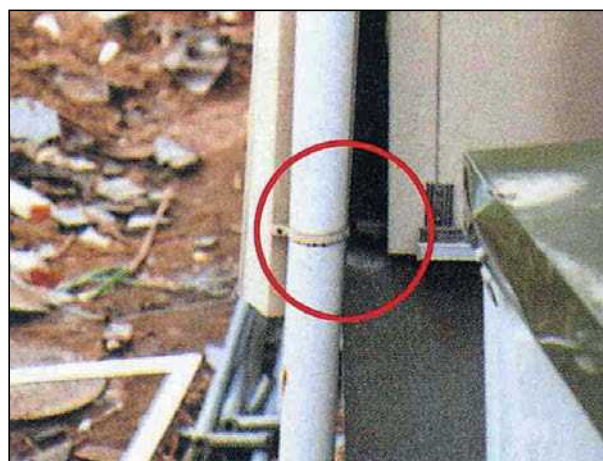
1704

アンカーボルトの伸びが見られる。

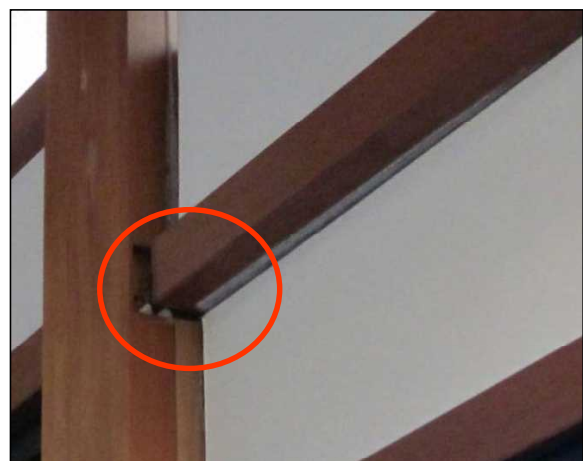
110015

柱と梁の仕口にずれが生じている。

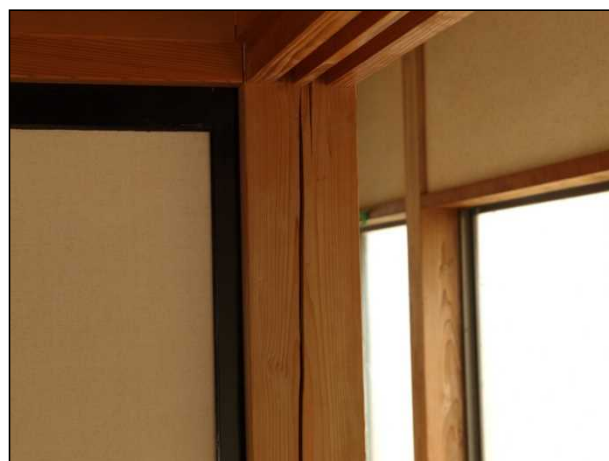
1706

柱、梁に割れが見られる。

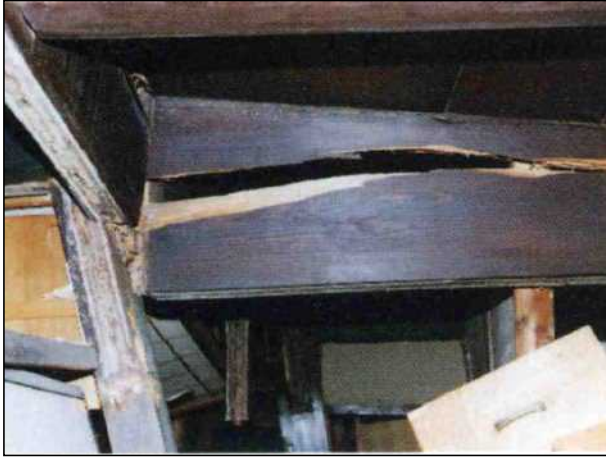
1801

柱、梁に大きな割れが見られる。

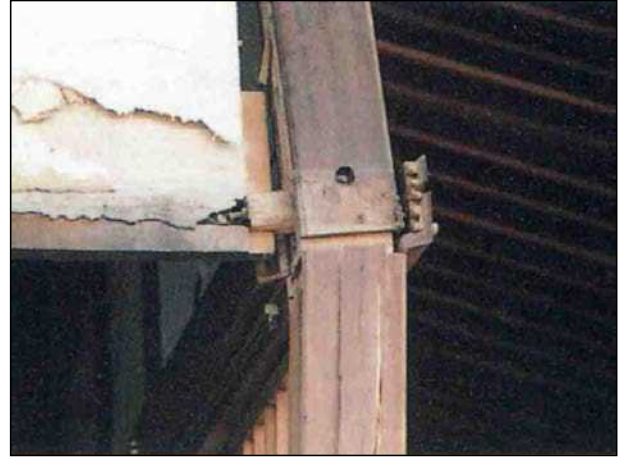
1802

柱、梁の仕口に著しいずれが見られる。

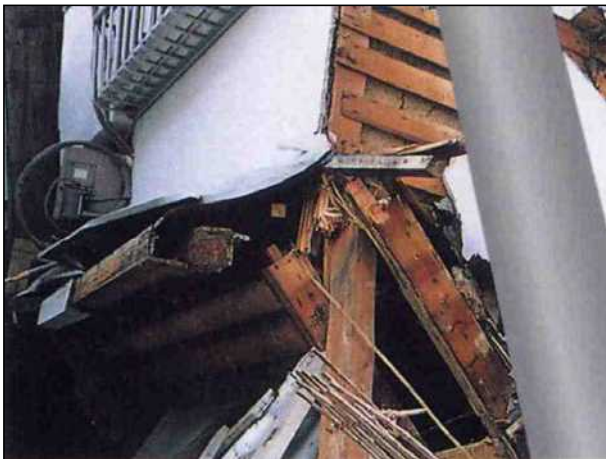
1803

柱、梁の割れ、断面欠損が著しい。

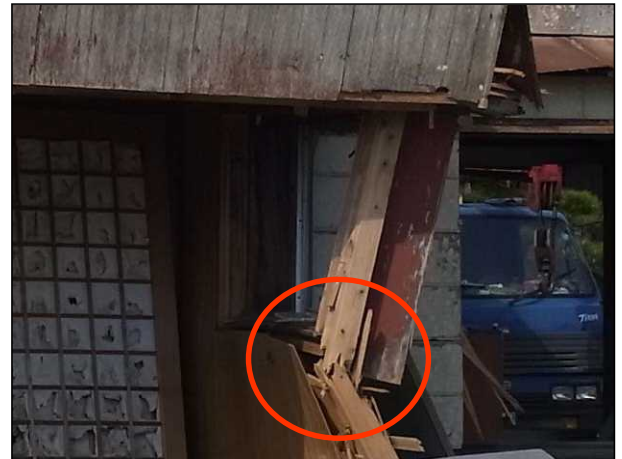
110016

柱、梁に著しい折損が生じており、交換が必要である。

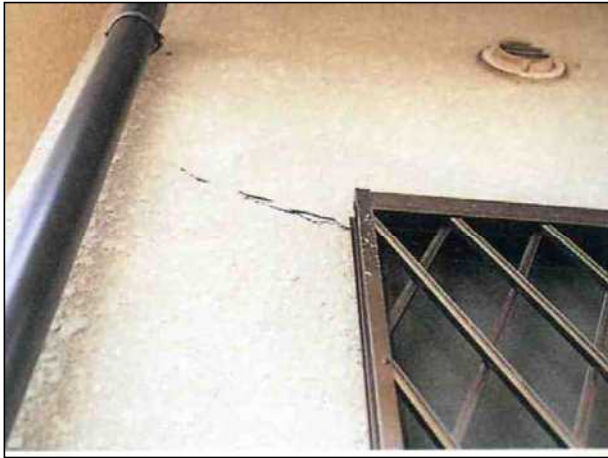
1901

塗り壁の開口部隅角部廻りにわずかなずれが生じている。

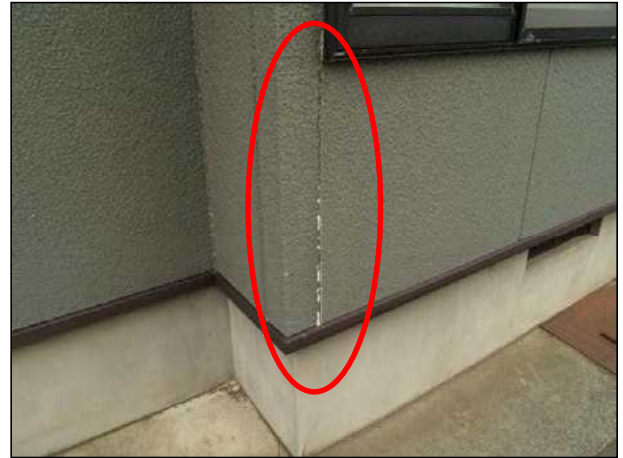
1902

ボードの目地部にわずかなずれが生じている。

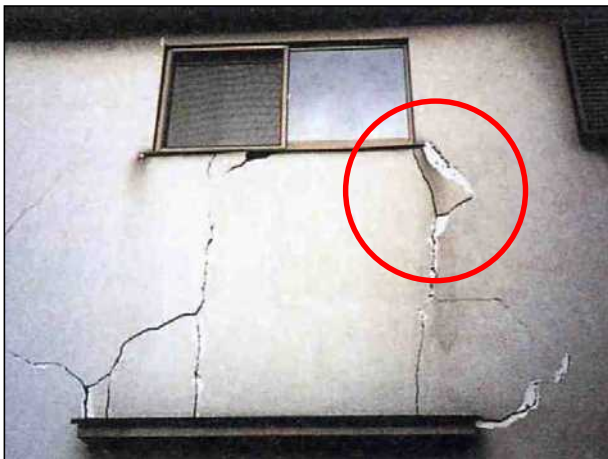
1903

塗り壁の各所で仕上の脱落が生じている。

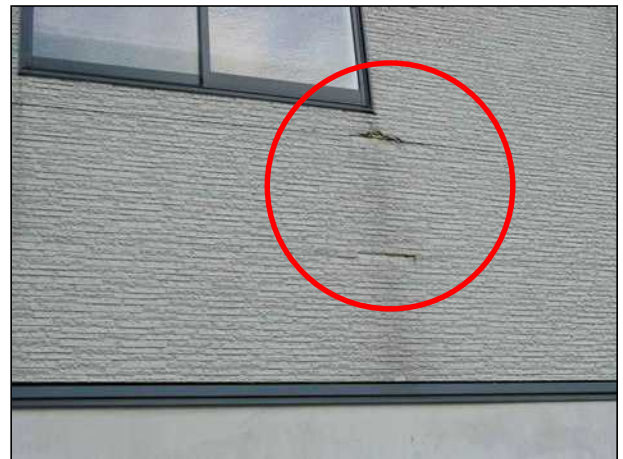
1904

ボード仕上の壁では一部のボードの仕上面の目地部にひび割れやずれが生じている。

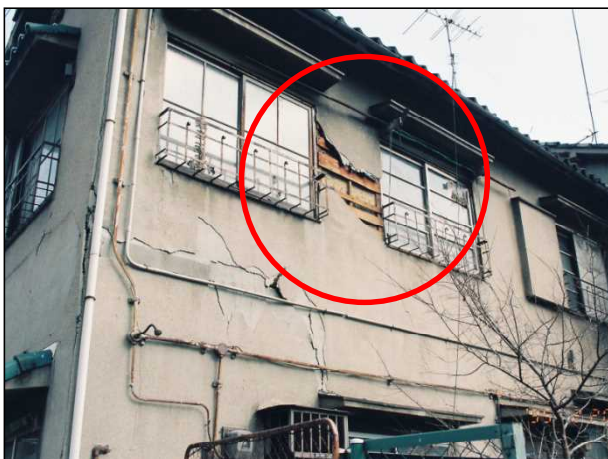
1905

塗り壁では仕上の大半が剥離又は脱落している。

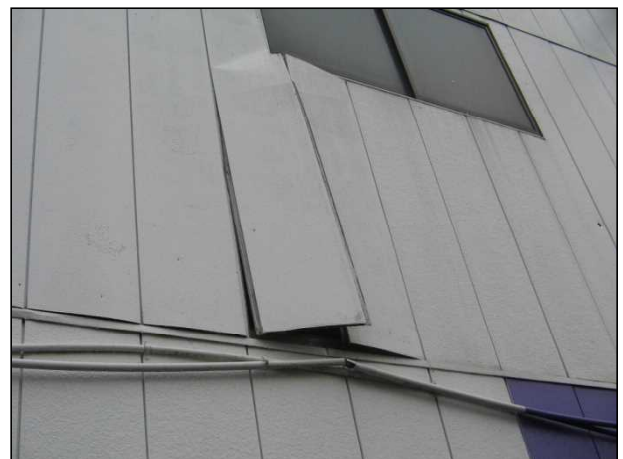
1906

ボード仕上の壁ではボード間に著しいずれが生じている。

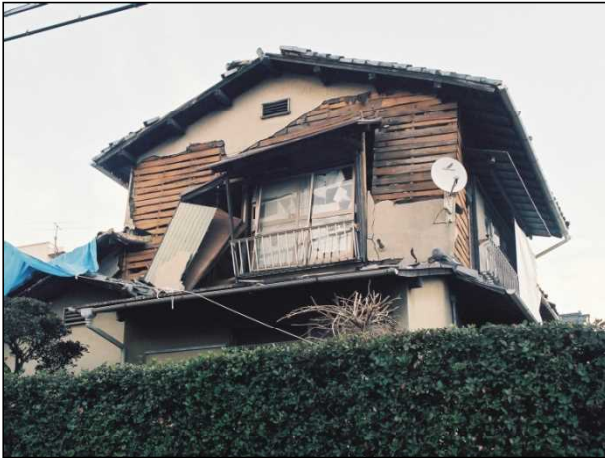
2001

塗り壁では壁面の大部分で仕上材が脱落している。

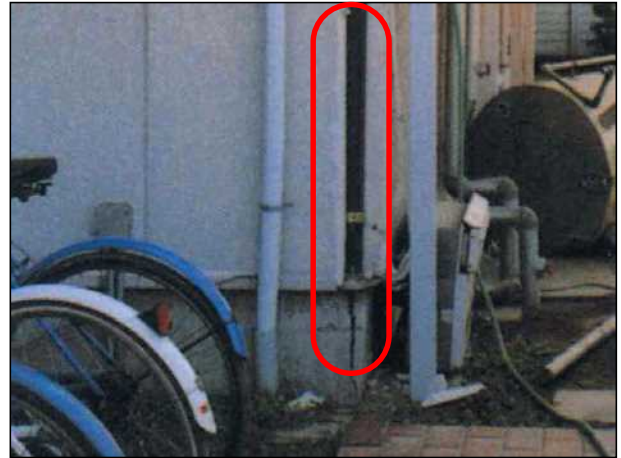
2002

結合材が変形しており、パネルと結合材に大きなずれが生じている。

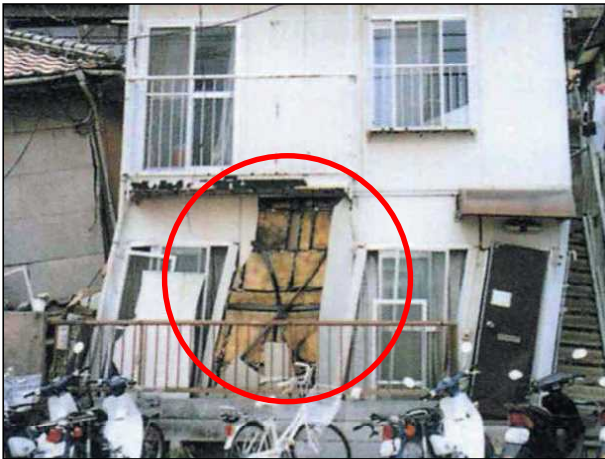
2003

パネルに大きなひび割れ、変形が生じている。  
パネルが壁面から脱落している。

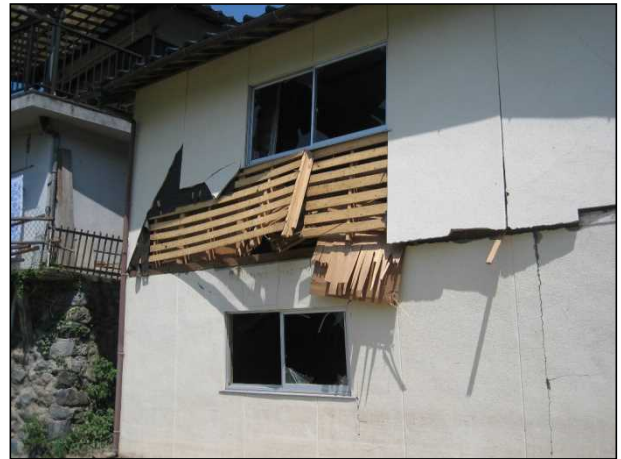
2004

(間柱に折損が生じており、木摺に破損が生じている。)
