第2次調査

天井

⇒ p1-36 2-6 天井

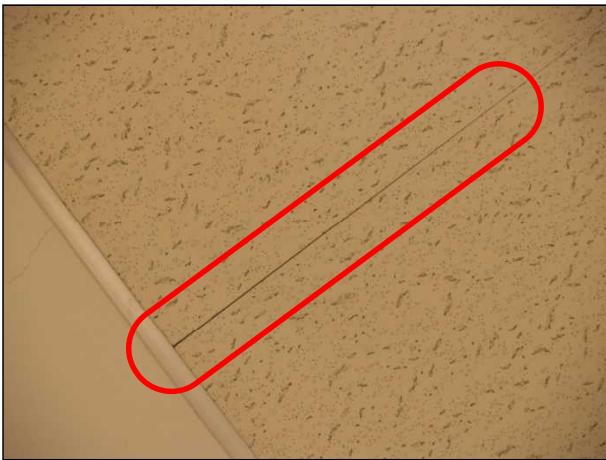
2101

・天井板にわずかな隙間が生じている。

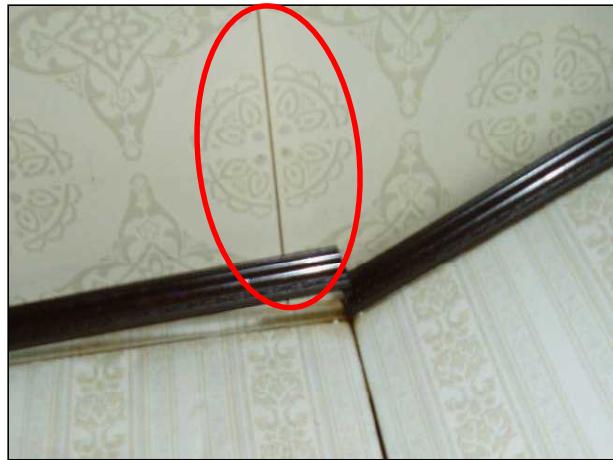
2102

・天井板にわずかな隙間が生じている。

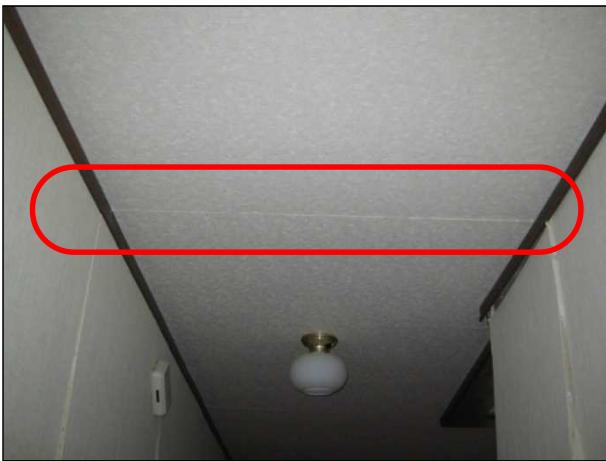
2103

天井板に隙間が生じている。

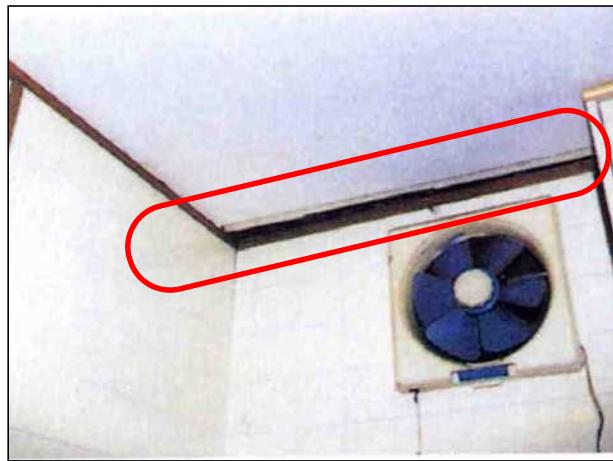
2104

天井板に隙間が生じている。

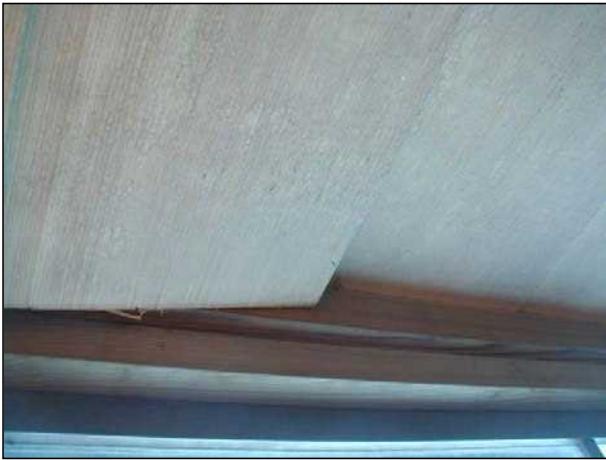
2105

天井板の浮きが生じている。

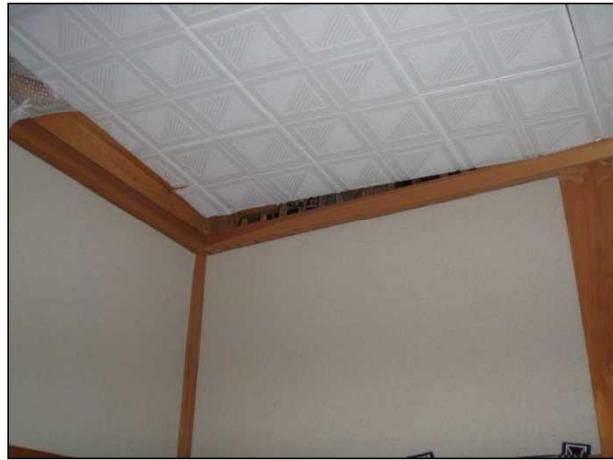
2106

天井板の浮きが生じている。

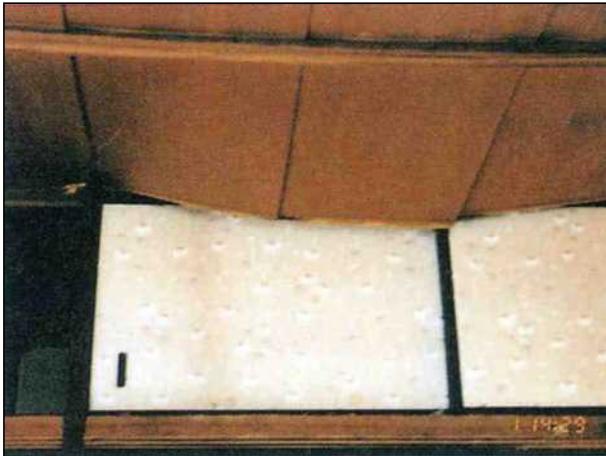
2201

天井面に不陸が見られる。
天井面に歪みが見られる。

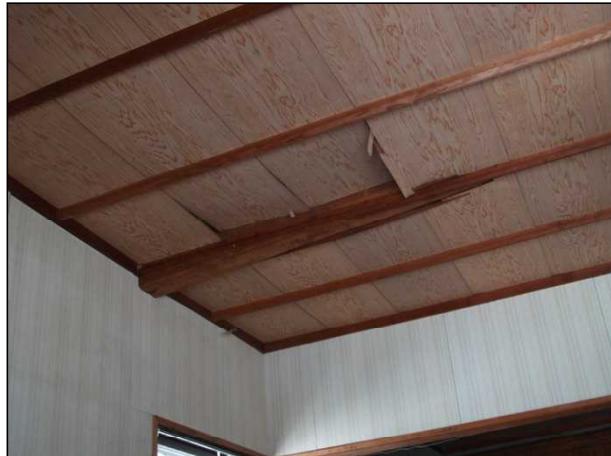
2202

天井面に歪みが見られる。

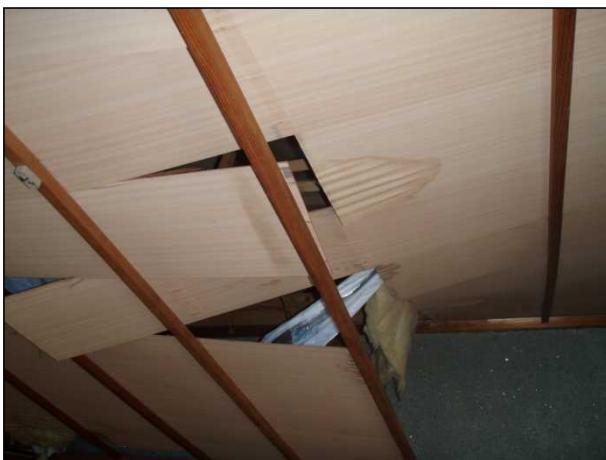
2203

天井面に著しい不陸が見られる。

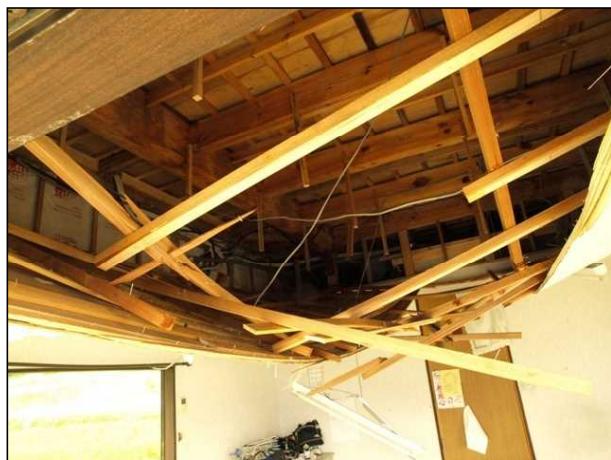
2204

天井板が脱落している。
