第2次調査

# 外 壁

⇒ p1-32 2-4 外壁

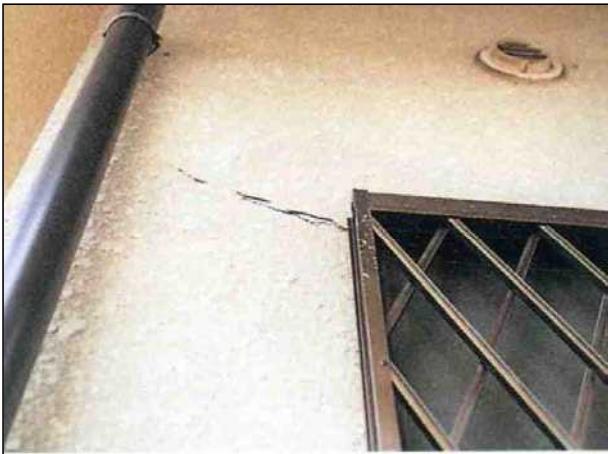
1301

## ●程度 I

開口隅角部廻りにわずかなひび割れが生じている。

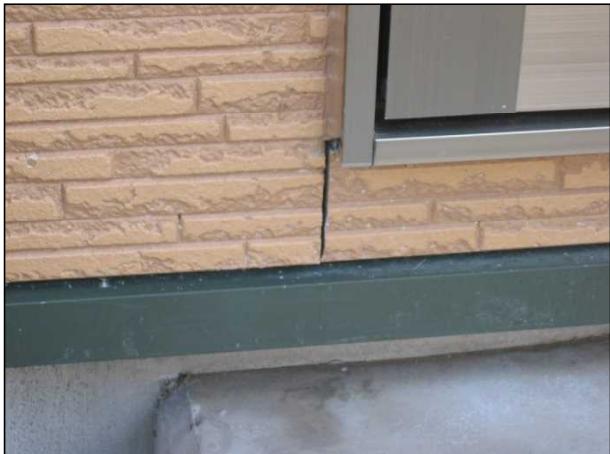
1302

目地部にわずかなずれが生じている。

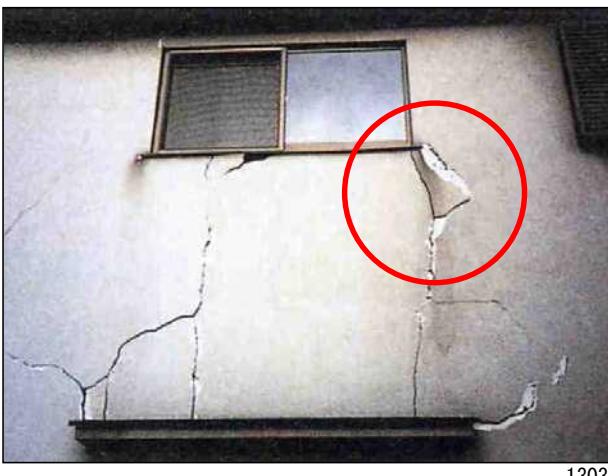
1303

## ●程度 II

仕上の剥離が生じている。

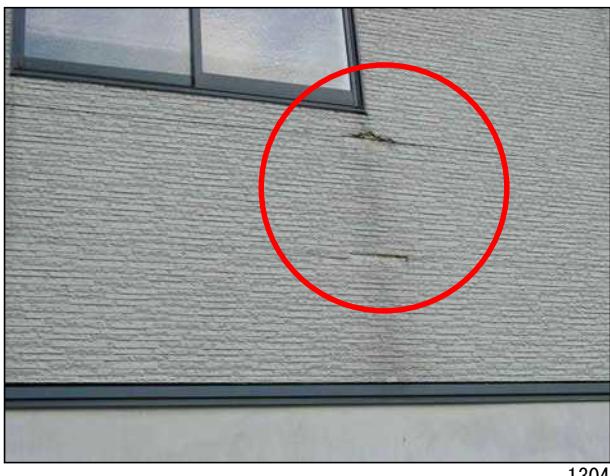
1304

仕上面の目地部にひび割れやすれが生じている。

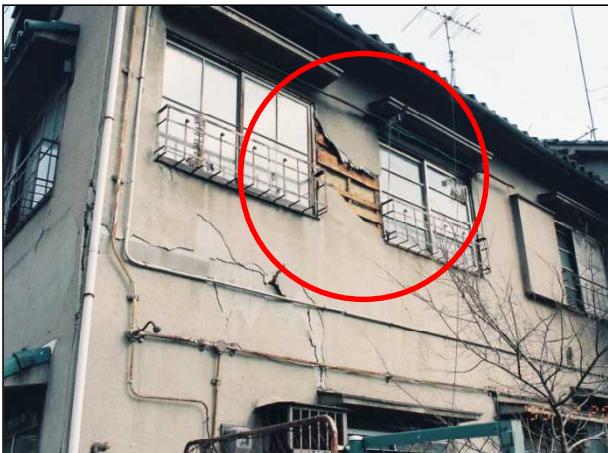
1305

## ●程度 III

仕上材が脱落している。

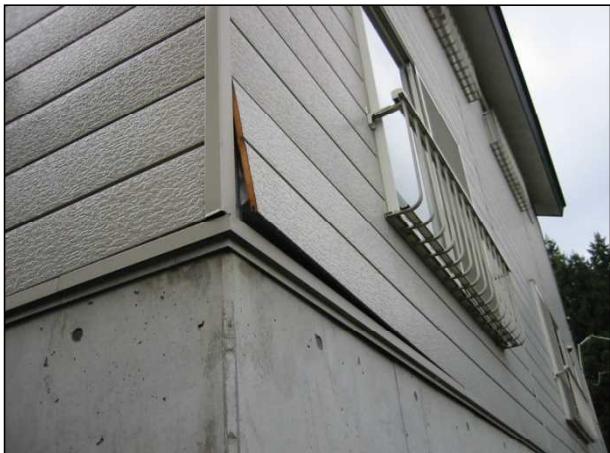
1306

目地部に著しいずれ、面材釘打部の部分的な浮き上がり、ボード隅角部の破損が生じている。

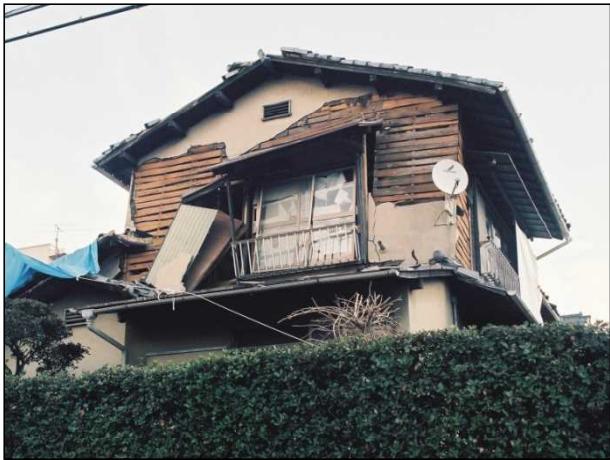
1401

## ●程度 IV

仕上材が脱落しており、下地材にひび割れが生じている。

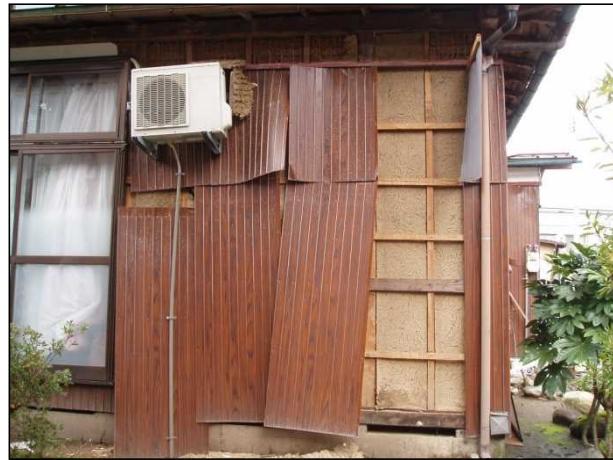
1402

釘の浮き上がり、ボードの脱落が見られる。

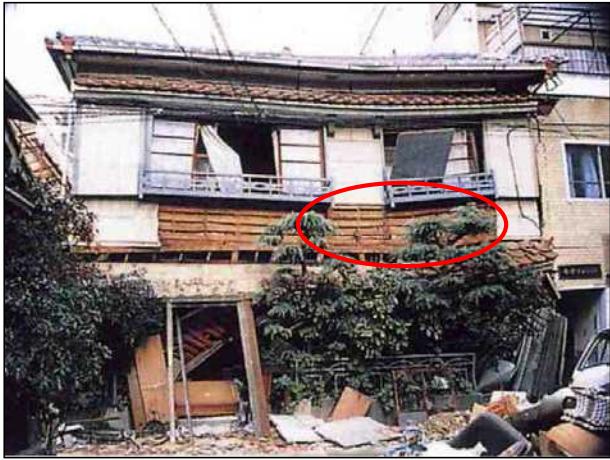
1403

## ●程度 V

仕上材が脱落しており、下地材に破損が生じている。

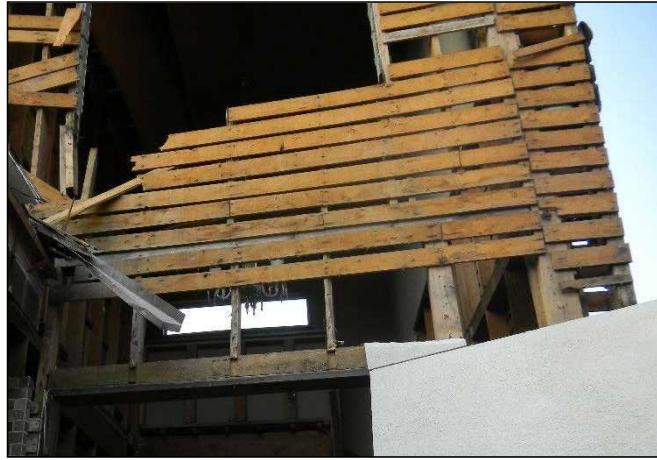
110019

仕上材が脱落しており、下地材に破損が生じている。
